memory-steel NEWS

Septembre 2019

re-bar étriers

Kurtheater Baden

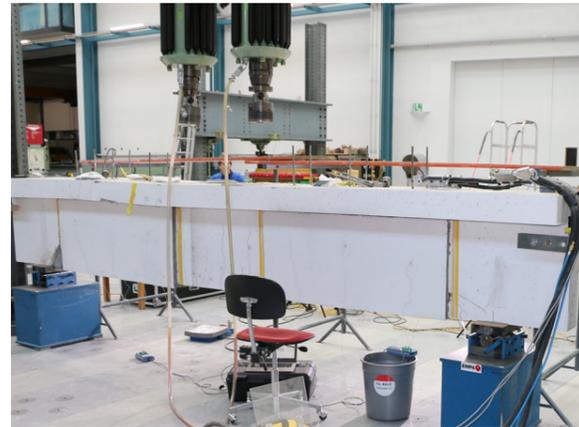
11. Activation des étriers

Après durcissement du mortier projeté (approx. 4-7 jours selon la température), les étriers re-bar ont été activés avant de procéder aux essais de chargement statique.

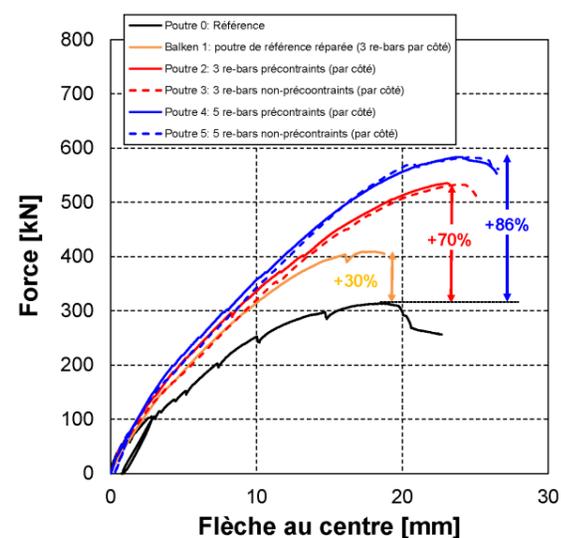
Courbe 1: Comparaison Force-Flèche au centre

-> Augmentation de la capacité portante de 30% «Poutre 1» de la poutre de T partiellement détruite

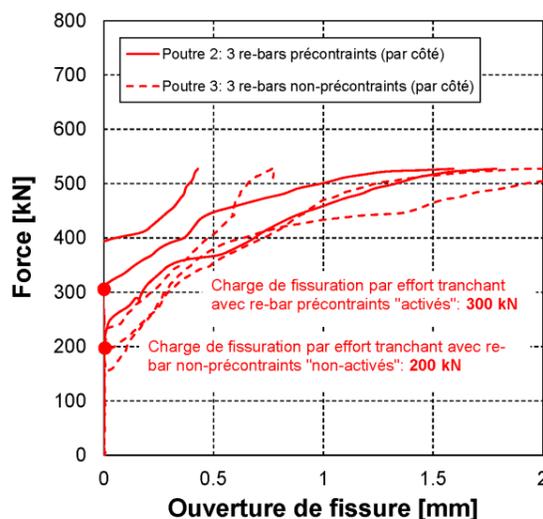
Courbe 2: Trois fissures suite aux efforts tranchants ont été mesurées par poutre

-> Première ouverture de fissures à une charge plus élevée 50% de plus que pour la poutre de référence

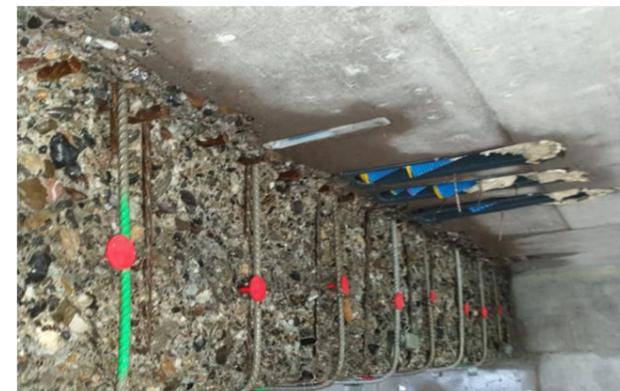
1. re-bar étriers fixés avec chevilles re-bolt

Dans le cadre d'une rénovation du Kurtheater à Baden (CH), plusieurs poutres en béton armé ont dû être renforcées face aux efforts tranchants. La solution avec étriers re-bar a été retenue. Les barres avec un diamètre Ø12 mm ont été prétendues en usine et délivrées sur chantier sous forme d'étriers.

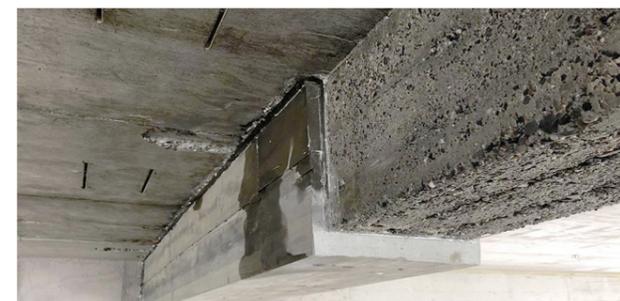
2. Sections renforcées des deux côtés avec mortier SikaGrout-314

Dans une première phase, les faces latérales ainsi que la face inférieure ont été rendues rugueuses par décapage hydrodynamique. En plus, la dalle a été perforée aux endroits où les étriers re-bar additionnels étaient prévus, ceci avec le but de réaliser un ancrage des étriers dans la zone de compression en face supérieure. La fixation des étriers a été réalisée par des chevilles spéciales en plastique re-bolt, évitant toute corrosion de contact avec l'armature existante et garantissant un approvisionnement en courant électrique pour l'activation. Un coffrage fut finalement installé pour ainsi complètement sceller les étriers dans un mortier autonivelant du type SikaGrout- 314. Les trous dans la dalle ont été remplis avec du mortier SikaGrout-311.

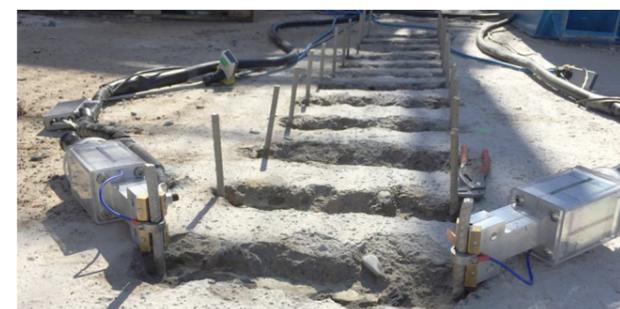
3. Activation par chauffage électrique

Après 3 jours de durcissement du mortier les étriers ont été activés par chauffage de résistivité basé sur un approvisionnement en courant électrique. Pour ceci, les étriers ont été chauffés jusqu'à une température de 160°C, correspondant à une force de précontrainte d'environ 50kN/étrier «2 sections, forme un U». L'activation a été réalisé avec un équipement spécial développé à ce propos. A la fin, les parties droites en face supérieure ont été repliées afin de réaliser un étrier fermé et ancré dans la zone de compression. Les évidements ont été remplis d'un SikaGrout-11.

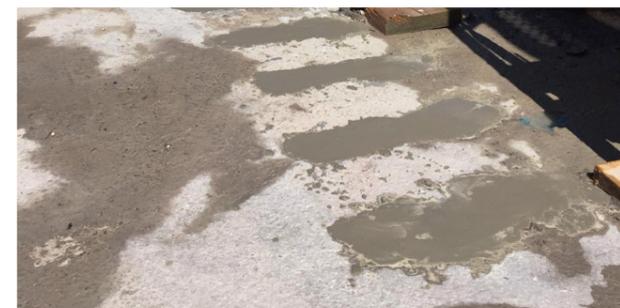
4. Rainures avec étriers repliés remplis de mortier

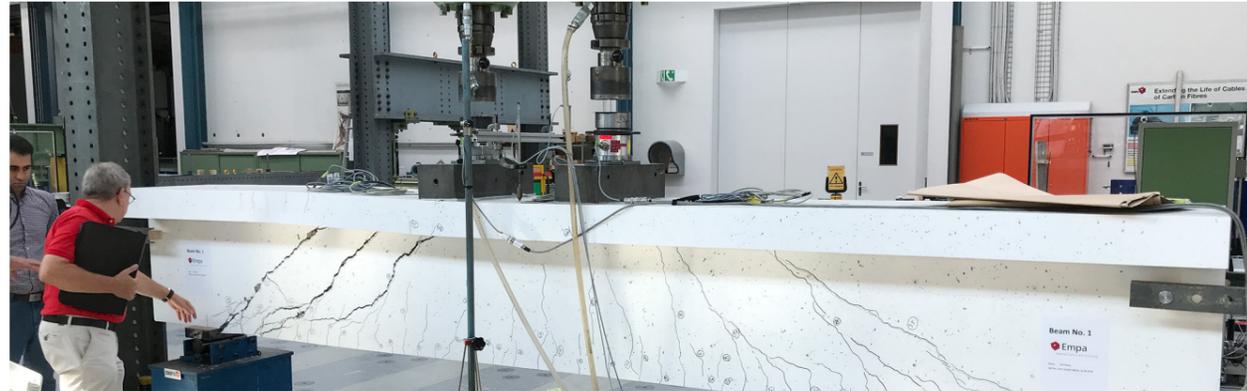
1. Poutres en T: Les étriers internes sont cassés. Des fissures largement ouvertes sont visibles.

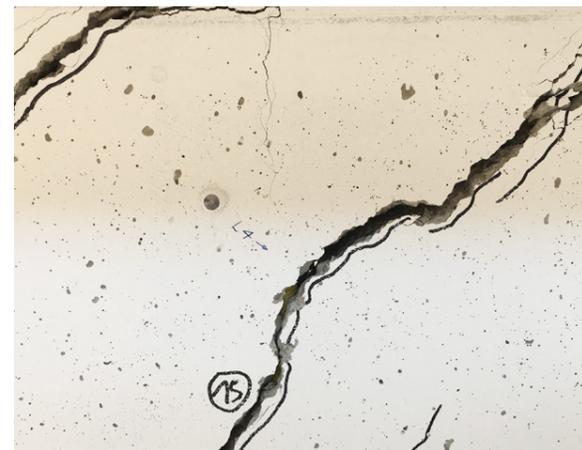
2. Fissures avec des ouvertures >1cm

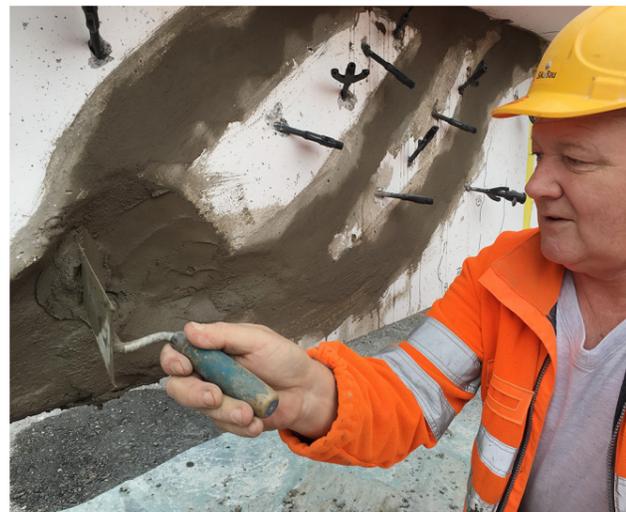
3. Fermeture superficielle des fissures avec Sika FastFix-121

Dans une première phase, les fissures ont été injectées avec Sika InjectoCem. Les faces latérales et inférieures ont été rendues rugueuses avec le marteau-piqueur et ensuite sablées. «Dans le cas d'un traitement hydrodynamique, le sablage n'est pas nécessaire». Après fixation des étriers re-bar avec les chevilles re-bolt, servant à isoler électriquement les étriers re-bar et à éviter la corrosion de contact avec l'armature existante, une couche de Sika MonoTop-910N a été appliquée afin d'améliorer l'adhérence avec les couches cimentaires à venir. A la fin, une couche de mortier projeté Sika MonoTop-412N (voie sèche) a été appliquée afin de couvrir les étriers et ainsi réaliser une adhérence complète avec le béton existant.

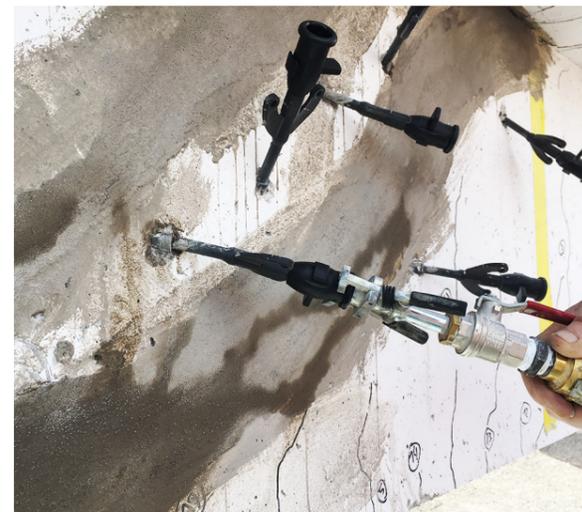
4. Injection avec Sika InjectoCem-190 A+B

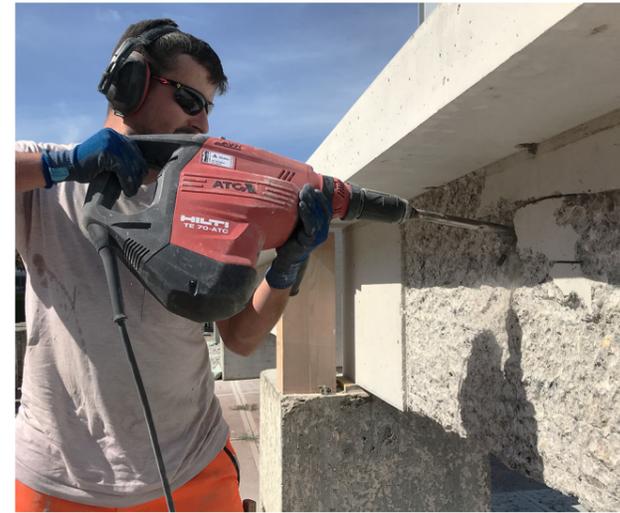
5. Surface rugueuse par marteau-piqueur

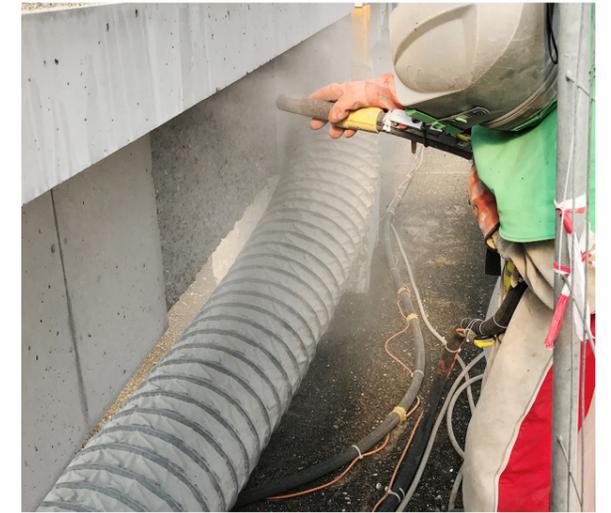
6. Sablage

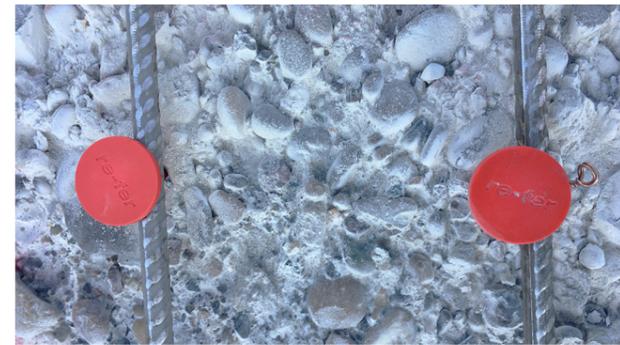
7. Fixation des étriers re-bar avec re-bolt

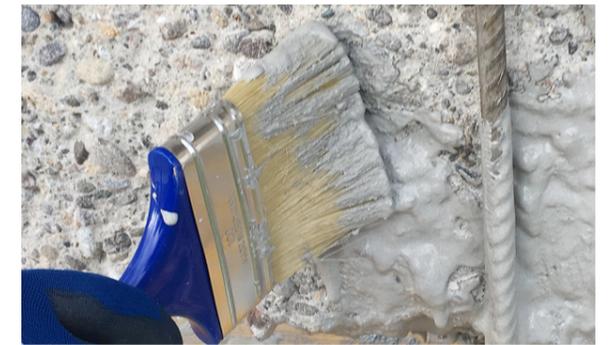
8. Agent adhésif Sika MonoTop -910 N

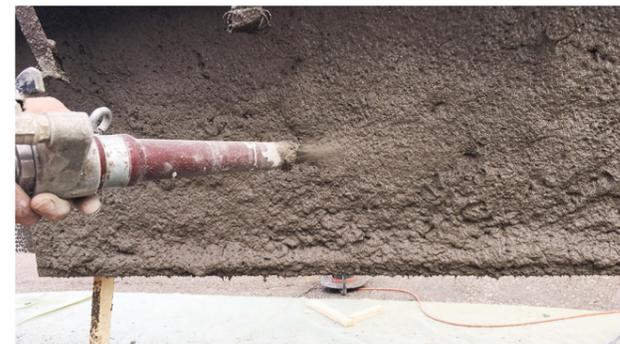
9. Mortier projeté Sika MonoTop -412 N
