Objekt Parkgarage am Mutschellen

memory-steel NEWS Juni 2019

re-plate Anwendungen im 2019

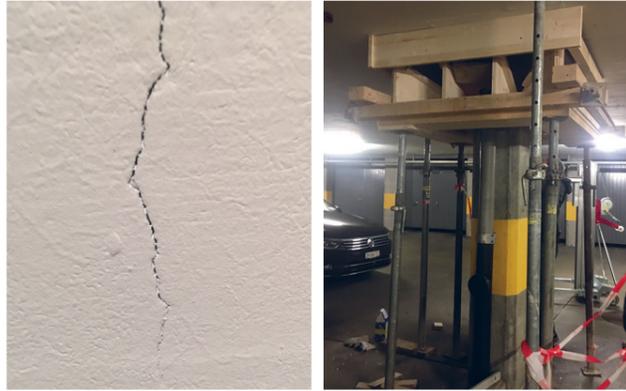
1. Risse an Deckenuntersicht 2. Neue Betonpilze

In der Zustandsanalyse wurde die Garagen-
decke in drei Punkten kritisch beurteilt.

- Durchstanzsicherheit
- Bruchzustand
- Gebrauchszustand "sichtbare Deckenrisse"

Pilze aus Beton wurden an den Stützköpfen
anbetoniert um die Durchstanzsicherheit zu ver-
bessern. Der Bruchzustand wurde mit schlaffen
CFK Lamellen verstärkt. Die Applikation von
schlaffen CFK Lamellen ist preiswerter als das
nachträgliche Vorspannen mit re-plate. Die Er-
höhung der Gebrauchslast im Bereich der ge-
rissenen Decke erfolgte mit vorgespannten
re-plate Bändern.

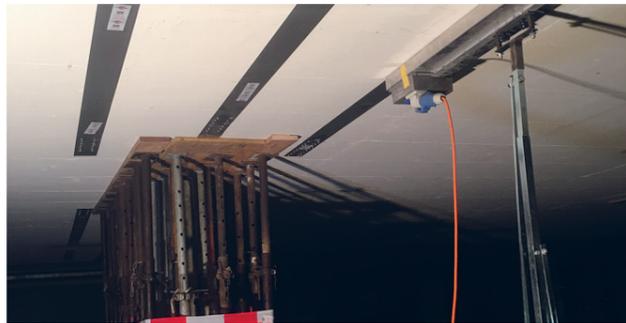
3. re-plate Bänder appliziert

**re-plate Bänder sind prädestiniert um die
Gebrauchstauglichkeit zu erhöhen.**

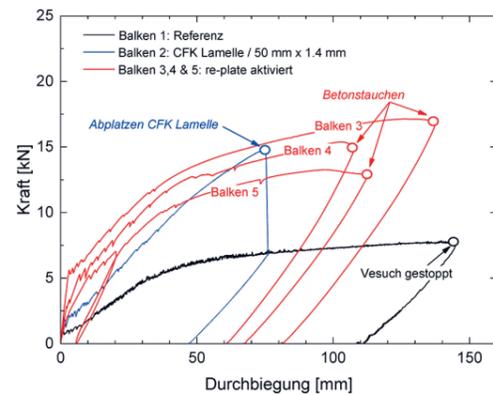
Versuchsausführung:
Abmessungen Platte Dicke 15 cm/Breite 50 cm
Spannweite: 4 m

1. Grafik re-plate vs. CFK

An der Empa in Dübendorf wurden schlanke
Betonplatten mit re-plate vorgespannt respektive
mit CFK Lamellen schlaff, verstärkt. Die axiale
Steifigkeit EA wurde für beide Verstärkungs-
varianten vergleichbar gewählt. Bei beiden
Varianten wurde eine vergleichbare Bruchlast er-
reicht.

**Die re-plate Verstärkung zeigte eine 3-5
Mal höhere Risslast (Grafik) als die CFK Ver-
stärkung.**

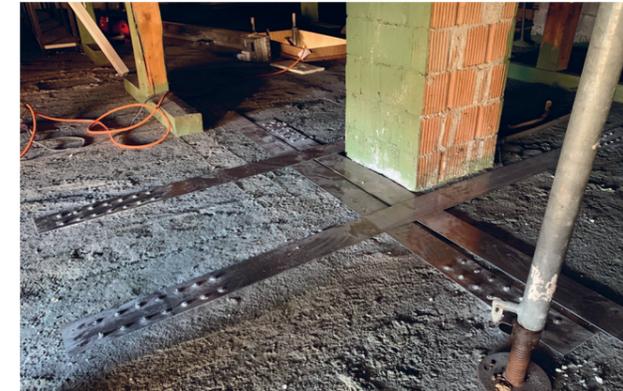
1. Verstärkung des negativ Moment

Im Rahmen eines Umbaus (Entfernung von tragenden
Wänden) wurde im EFH eine Stahlbetondecke
auf der Ober- und Unterseite nachträglich mit
re-plate vorgespannt. Als Verstärkungsmass-
nahme wurden total 12 re-plate Lamellen auf
der Oberseite (negatives Moment) sowie auf der
Unterseite (positives Moment) appliziert. Die Trag-
richtung der Betondecke wurde dadurch ge-
ändert.

Das Heizen bis zur Temperatur von 220 C°
erfolgte mit dem re-fer Infrarotstrahler re-IR
3000. Bei dieser Temperatur stellte sich der
gewünschte Memory-Effekt ein und führt zu
einer Vorspannung $\sigma_{p,0}$ von 380N/mm². Dies
entspricht einer Vorspannkraft $F_{p,0}$ von 68 kN/
re-plate. Durch die ausführende Unternehmung
wurden die Aufheiztemperaturen kontrolliert
und protokolliert. Auf der Unterseite wurde die
bestehende Gipsdecke über re-plate lokal ent-
fernt und nach der Verstärkungsmassnahme
ergänzt. Dadurch konnte die geforderte Brand-
sicherheit des Objektes gewährleistet werden.

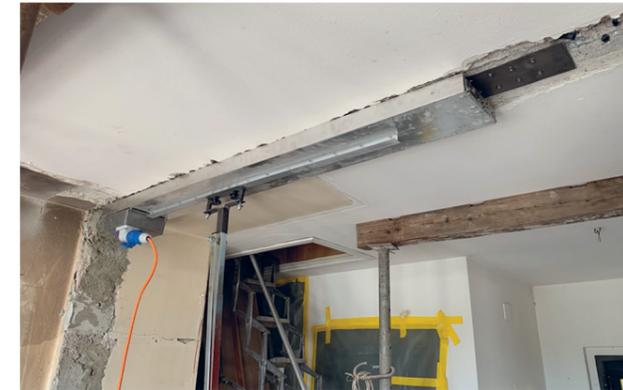
2. Verstärkung des positiv Moment

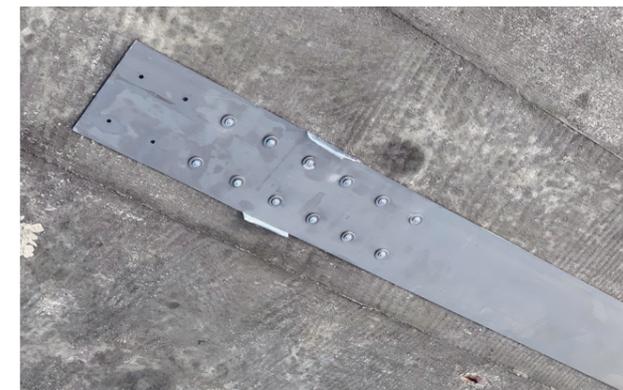
3. re-plate Zugband am Beton

Im Rahmen eines Umbaus wurde in einem MFH
eine Stahlbetondecke vorgespannt. Zur Ver-
stärkung der bestehenden Decke wurden re-plate
Lamellen von 12 m Länge appliziert.
Die Bemessung von re-plate wurde mit einer Trag-
werksanalyse nach SIA Norm 262 ausgeführt.

re-plate agiert als externes Zugband.

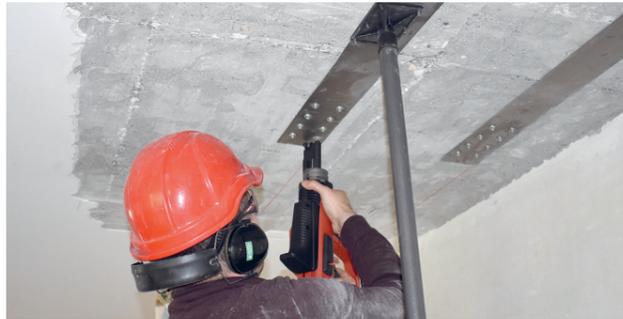
1. Hilti Direktbefestigung

Die mechanische Endverankerung von re-plate erfolgt mit Hilti Direktbefestigungssystem X-CR 48 P8 S15. Gemäss Hilti Vorgaben muss der Traggrund eine minimale Betonqualität von 25 N/mm² aufweisen. Für die Endverankerung von re-plate sind 12 Stück rostfreie Hilti Nägel pro Seite nötig. re-plate wird mit 16 Vorlochungen pro Seite auf die Baustelle angeliefert.

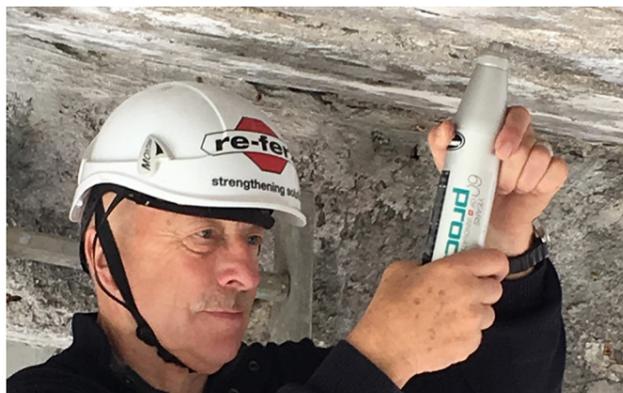
1. Prüfung Betontraggrund

Am Objekt zeigte sich bei der Prüfung mit dem Rückprallhammer (*Schmidthammer*), dass der Betontraggrund nur eine Festigkeit von 12-21 N/mm² aufweist. Eine statische Verstärkung auf diesem schlechten Traggrund war somit nicht möglich. Trotzdem hat re-fer zusammen mit dem planenden Bauingenieur vereinbart, einen Baustellenversuch vorzunehmen.

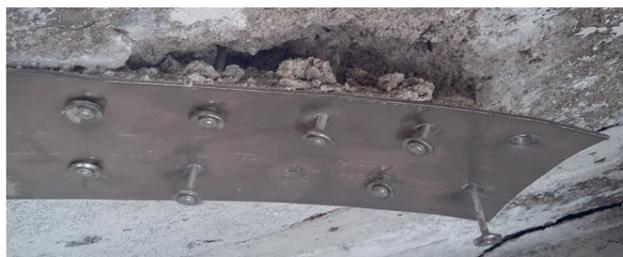
2. Versagen von re-plate

Am Objekt wurde der Versagensmechanismus von re-plate geprüft. re-fer wollte wissen, ob beim Versagen von re-plate für das Baustellenpersonal Gefahr besteht. Ca. 30 – 60 Minuten nach der Applikation von re-plate (*nach Abkühlung des memory-steel*) wurden die Hilti Nägel im schlechten Beton abgelenkt und der Beton wurde am Verankerungsende abgelöst. Faktisch stellte sich ein Reissverschluss effekt ein.

Es zeigte sich, dass das Versagen nicht explosionsartig erfolgte und zu keinem Zeitpunkt eine Gefahr für das Baustellenpersonal bestand.

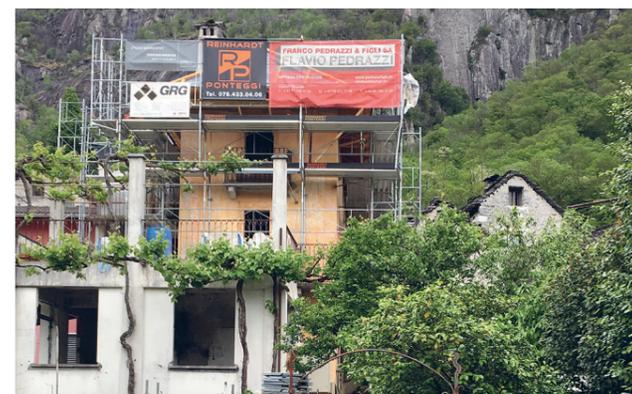
3. Objekt Avegno

Eine statische Verstärkung auf einer ungenügenden Betonqualität ist mit re-plate wie auch mit Klebebewehrungen aus Stahl respektive mit CFK Lamellen nicht möglich. Am Objekt Avegno wurde aus diesem Grund die Betondecke abgerissen und durch eine Leichtbaudecke aus Holz ersetzt.

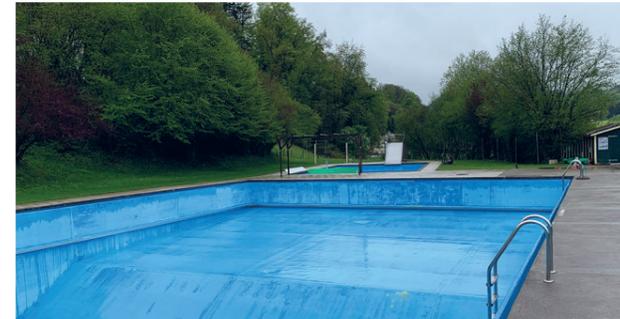
1. Objekt Bottenwil

In der Wasseraufbereitungskammer neben dem Schwimmbad im Kanton Aarau sind Chloridione in die Betondecke penetriert. Dies führte zur Korrosion der Innenbewehrung und lokalen Abplatzungen des Betons. Der planende Ingenieur hat zwei Verstärkungsvarianten geprüft.

2. Variante: Verstärkung mit re-plate
Bei dieser Variante werden die Chloride im Altbeton belassen. Die Verstärkungsbänder werden zwischen den Schadstellen appliziert. Die Bänder liegen auf der Oberseite sichtbar und sind somit durch keine Alkalität eines überliegenden Spritzmörtel gegen Korrosion geschützt. re-plate steht unter Dauerbelastung infolge Vorspannung.

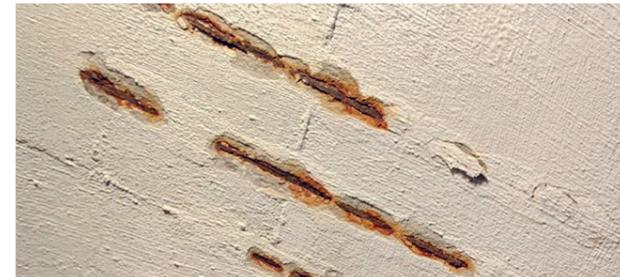
2. Lokale Abplatzungen des Betons

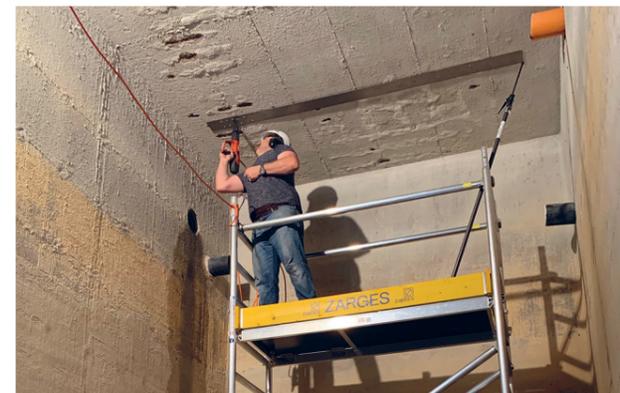
3. re-plate zwischen Schadstellen des Betons

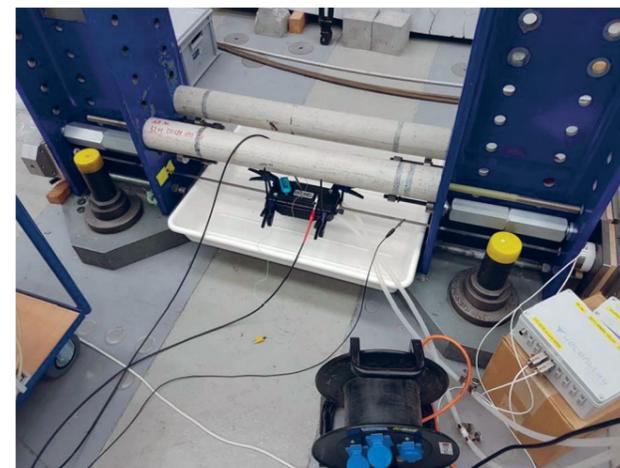
1. Empa Versuch Spannungsrissskorrosion

- Das Korrosionsverhalten von re-plate ist ähnlich einem Top 12 Stahl 1.4002.
- In Anlehnung an die fib Richtlinien wurde an der Empa und beim re-fer Verarbeiter Freyssinet in Frankreich die Spannungsrissskorrosion von memory-steel sowie der mechanischen Endverankerung untersucht.

Die geforderten Standzeiten im aggressiven Milieu wurden mit memory-steel unter Dauerbelastung bei beiden Versuchen erfüllt.
