re-bar Schubbügel

Kurtheater Baden

Traglastversuche Empa «KTI Projekt 18528.1 PFIW-IW»

Externe Schubverstärkung mit re-bar Schubbügel

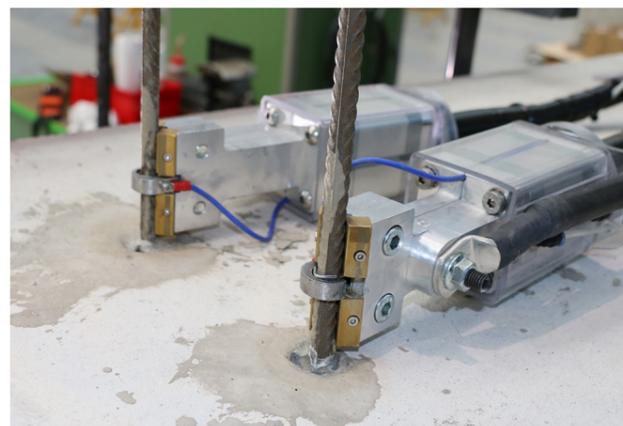
11. Aktivierung der Schubbügel

Nach anschliessendem Aushärten der Mörtel von 3 Tagen wurden die re-bar Schubbügel durch Widerstandsheizungen mit Stromzufuhr aktiviert. Hierfür wurden die re-bar Schubbügel auf 160°C erhitzt, was einer Vorspannkraft von rund 50 kN/re-bar Schubbügel «zweischnittig» entspricht. Für das Aktivieren wurden speziell gefertigte Heizgeräte eingesetzt. Am Schluss wurden die herausstehenden Stäben an der Plattenoberseite umgebogen um die Bügel in der Druckzone zu verankern. Die offenen Stellen wurden abschliessend mit SikaGrout-311 ausgegossen.

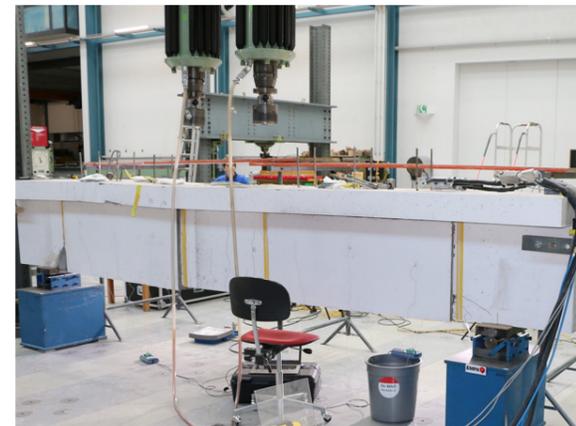
12. Traglastversuch am unbeschädigten und verstärkten T-Träger

Vier weitere unbeschädigte T-Balken wurden mit jeweils drei re-bar U-Bügel «Balken 2/3», beziehungsweise mit fünf re-bar U-Bügel «Balken 4/5» pro Seite nachverstärkt. Bei den Balken 2/4 wurde re-bar aktiviert, bei den Balken 3/5 nicht. Bei den Versuchen an der Empa konnte gezeigt werden, dass die Verstärkungsmassnahmen deutliche Zugewinne bei der Traglast zur Folge haben. Ebenfalls erlaubt es die Vorspannung, die Rissöffnungen bei gleicher Last kleiner zu halten als ohne Vorspannung und die innenliegende schlaaffe Schubarmierung dadurch zu entlasten.

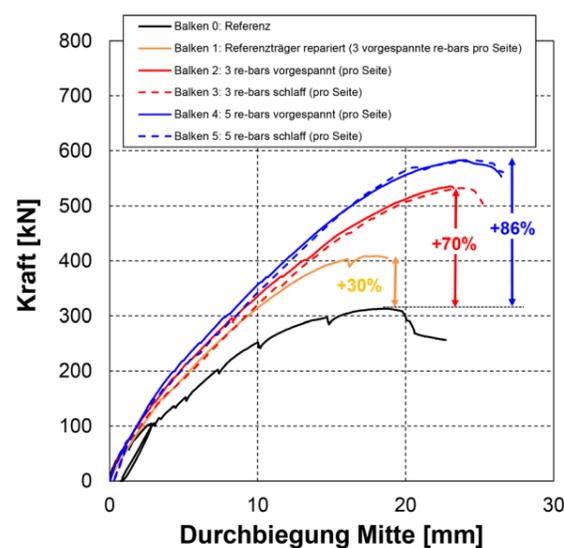
Grafik 1: Vergleich Kraft/Durchbiegung Balkenmitte

Dank Aktivierung und Vorspannung mit re-bar -> Steigerung der Traglast des teilzerstörten T-Trägers «Balken 1» um 30 %

Dank Aktivierung und Vorspannung der re-bar Schubbügel -> Rissöffnung bei 50% höherer Traglast

Im Vorfeld der ersten Baustellenanwendung wurden an der Empa im Rahmen des innosuisse (KTI) Projektes 18528.1 PFIW-IW mehrere Traglastversuche durchgeführt. Die Dimensionierung der Versuchskörper wurde so gestaltet, dass ein Schubversagen eintrat. Ein erster Referenzversuch «Balken 0» wurde ohne zusätzliche Verstärkung mit lediglich innenliegenden Ø8 mm schlaffen Schubbügeln bis zum Bruch belastet. Dieser stark beschädigte Referenzträger mit gerissenen inneren Schubbügeln und klaffenden Rissen mit Öffnungen von über 1 cm wurde nachverstärkt «Balken 1». Zusätzlich wurden die Träger «Balken 2/3/4/5» ebenfalls bis zum Bruch belastet. «Siehe Grafik 1 und 2»

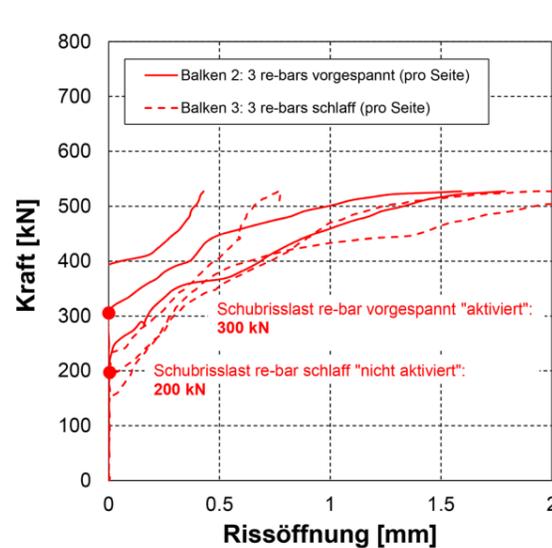
Grafik 2: Drei Schubrisse pro Balken wurden aufgezeichnet

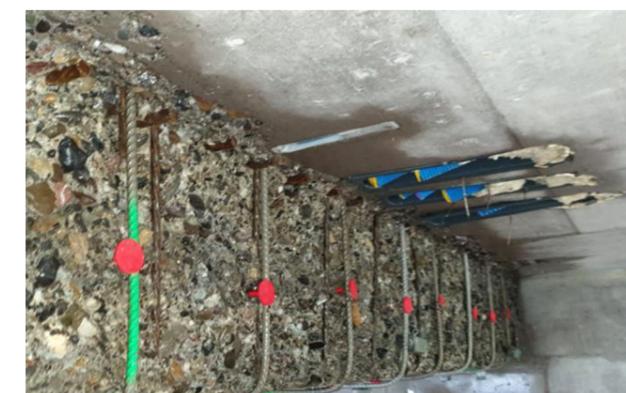
1. re-bar Schubbügel mit re-bolt Kunststoffdübeln fixiert

Für die Applikation wurden zuerst die Seitenflächen der Stahlbetonträger sowie die Unterseite hydrodynamisch aufgeraut. Ausserdem wurde an den jeweiligen Stellen, wo Schubbügel vorgesehen waren, die Deckenplatte durchbohrt, um so eine Verankerung in der oberen Druckzone zu ermöglichen. Die Fixierung der re-bar Schubbügel erfolgte mit speziellen Kunststoffdübeln re-bolt, welche jegliche Kontaktkorrosion mit der bestehenden Bewehrung sowie auch Probleme bei der Stromzufuhr für die Aktivierung vermeiden. Anschliessend wurden die Seitenflächen und Unterseiten geschalt und die Schubbügel über die gesamte Länge der Anwendung mit einem Fließmörtel vom Typ SikaGrout-314 zementös verfüllt. Die Bohrlöcher in der Decke wurden mit SikaGrout-311 ausgegossen.

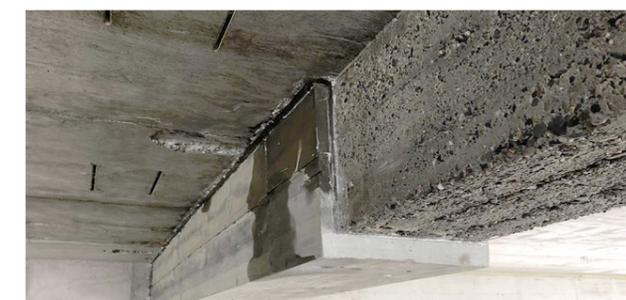
2. Beidseitig verstärkter Bereich mit SikaGrout-314 Fließmörtel

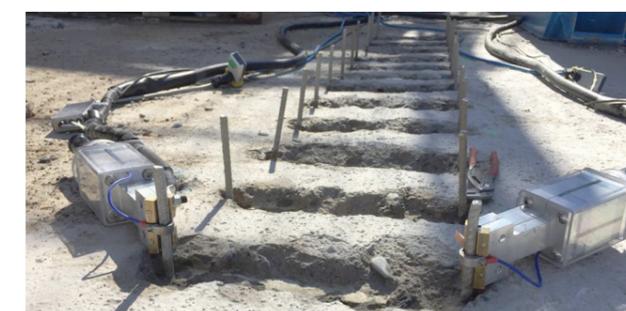
3. Aktivierung durch Widerstandsheizung mit Stromzufuhr

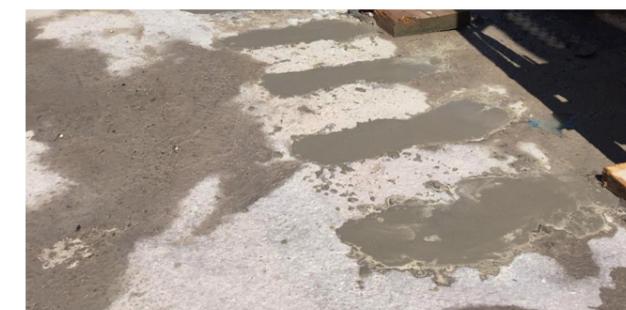
4. Schlitze mit eingebogenen re-bar Schubbügel gefüllt

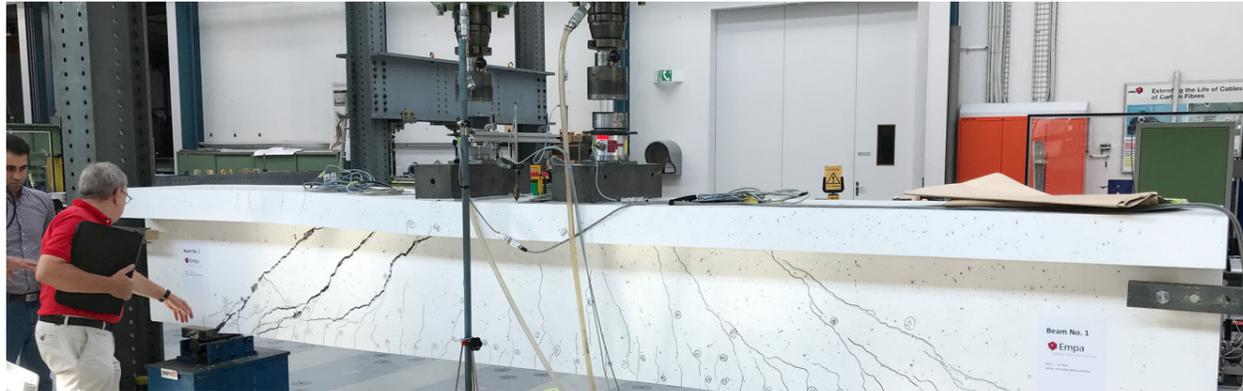
1. T-Träger: Nach Belastungsversuch sind die inneren Schubbügel gerissen. Klaffende Risse sind entstanden.

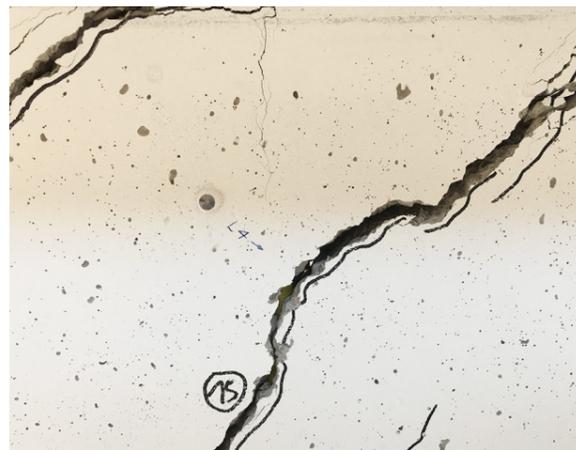
2. Klaffende Risse mit Öffnungen von über 1 cm

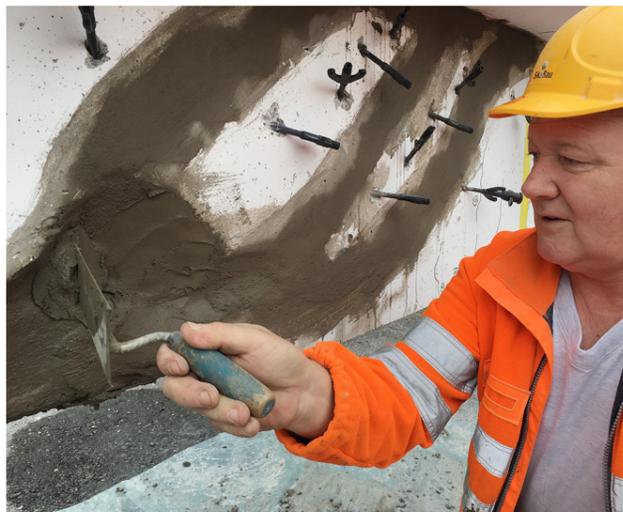
3. Oberflächenverschluss der Risse mit Sika FastFix-121

Zuerst wurden die Risse mit Sika InjectoCem ausinjiziert. Danach wurden die Seitenflächen und die Unterseite mit Abbauhammer abgetragen und sandgestrahlt. «Im Falle einer hydromechanischen Untergrundvorbereitung ist das zusätzliche Sandstrahlen nicht notwendig». Nach dem Fixieren der re-bar Schubbügel mit dem re-bolt Kunststoffdübel, welcher zur Isolierung und als Schutz gegen Kontaktkorrosion zwischen re-bar und Innenbewehrung dient, wurde der Haftvermittler Sika MonoTop -910 N aufgetragen. Anschliessend wurde der Sika MonoTop -412 N Spritzmörtel im Nassspritzverfahren aufgespritzt.

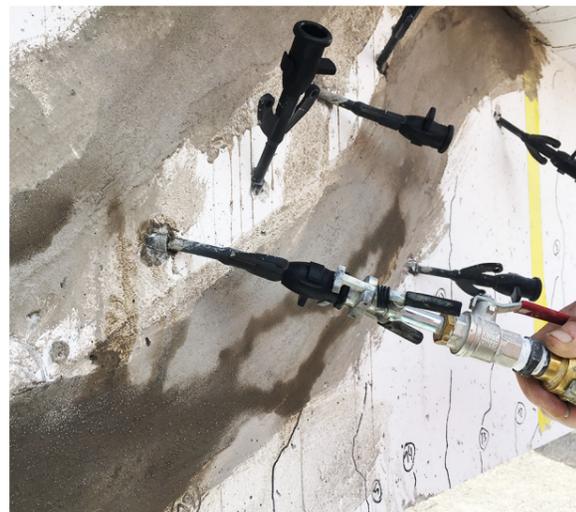
4. Injektion mit Sika InjectoCem-190 A+B

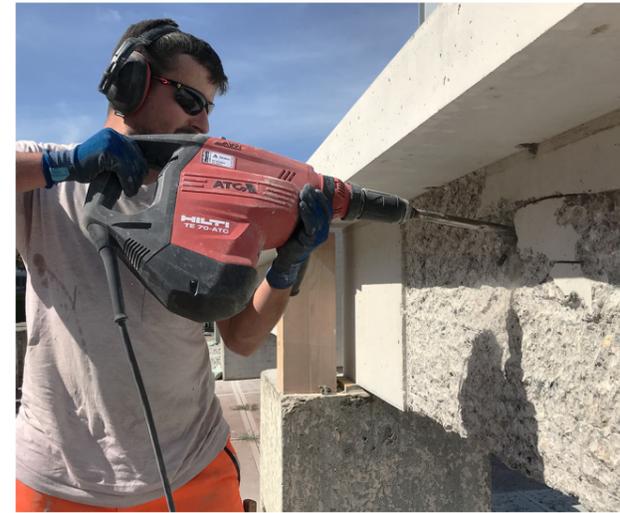
5. Mechanische Abtragung mit Abbauhammer

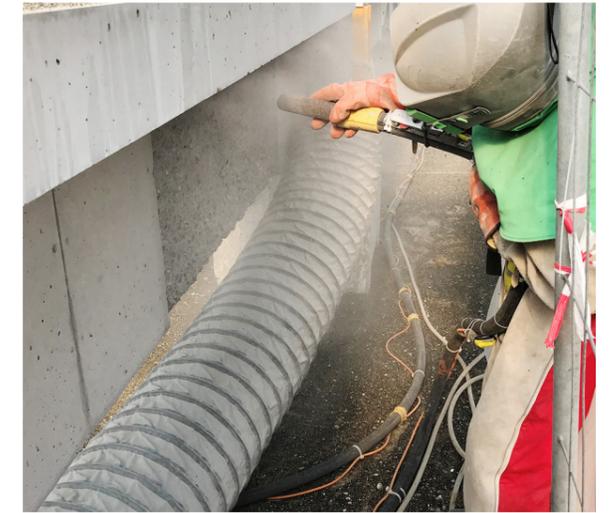
6. Sandstrahlen

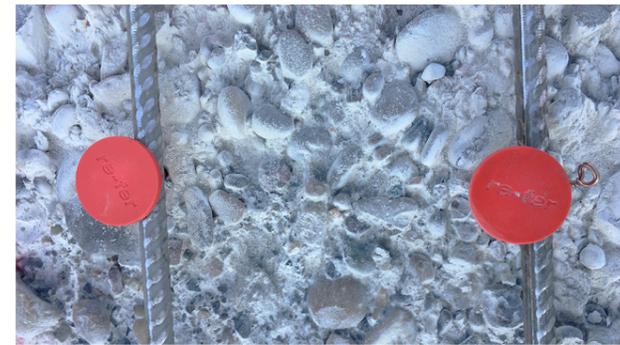
7. Fixieren der re-fer Schubbügel mit re-bolt

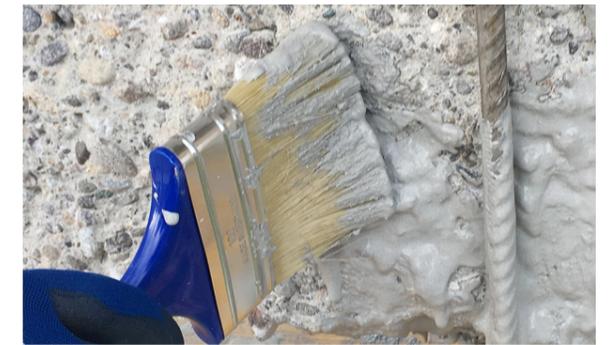
8. Haftvermittler Sika MonoTop -910 N

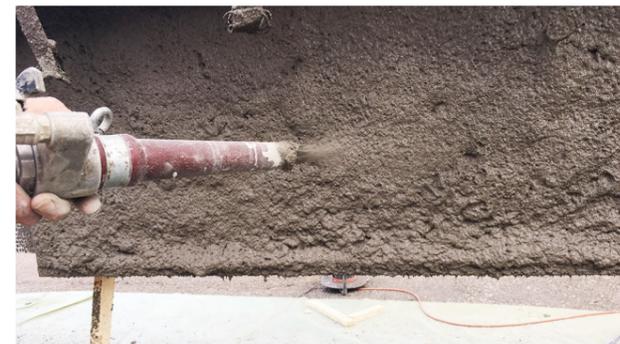
9. Einspritzen re-bar Schubbügel mit Sika MonoTop -412 N

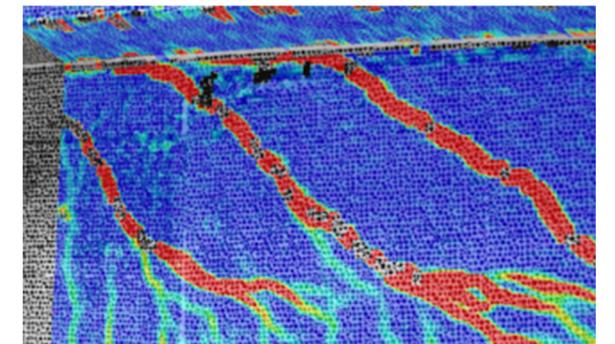
10. Bildkorrelationsmessungen bei Belastungsversuch

Nach dem Aushärten des Spritzmörtels (ca. 4-7 Tage je nach Temperatur) erfolgte das Aktivieren der re-bar Schubbügel und anschliessend der statische Belastungsversuch am teilzerstörten T-Träger.
