# Renovation au lac de Constance

## Renforcements aux alentours d'évidements

Lieu: Lac de Constance, Suisse

Année: 2018

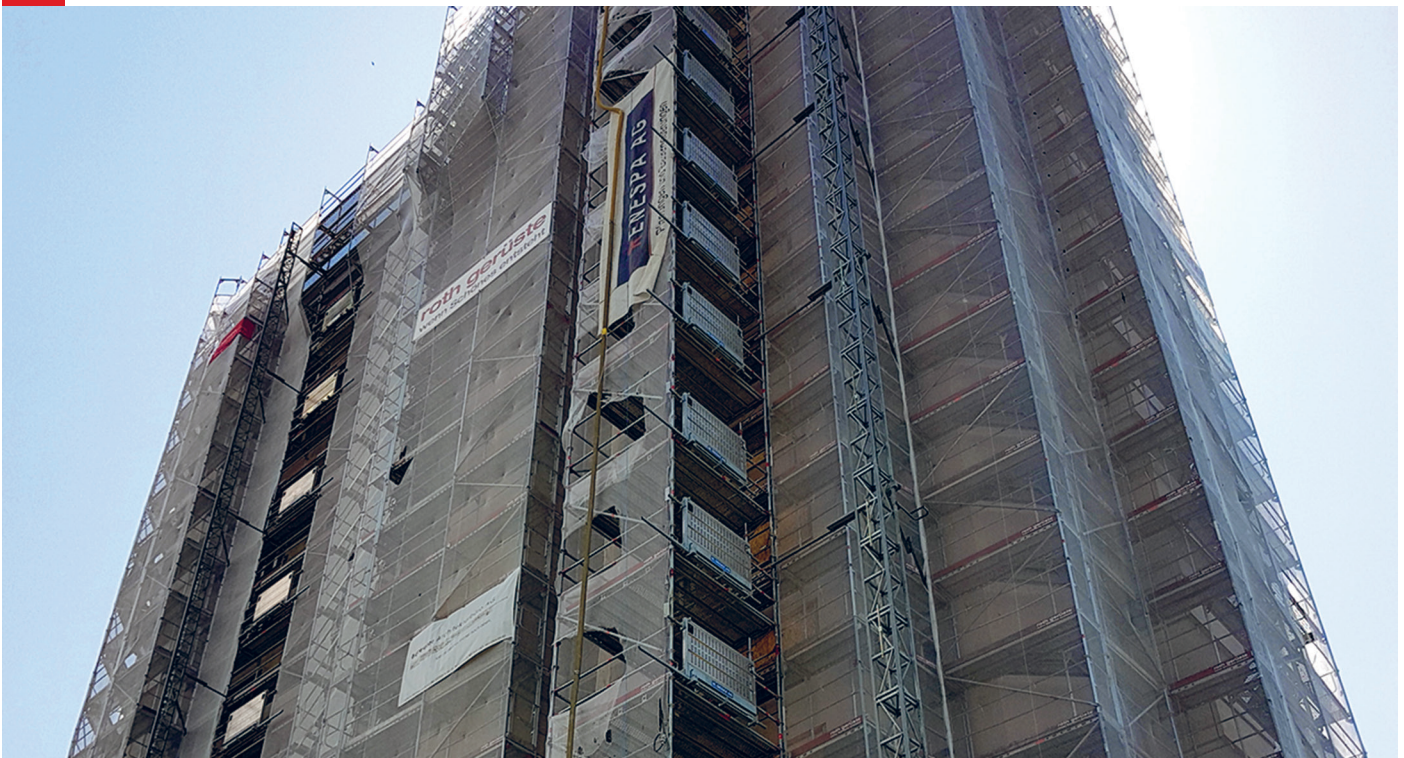
Dans le cadre d'une rénovation d'un immeuble d'habitation, des dalles en béton armé ont été renforcées en flexion à côté d'évidements. Les lamelles précontraintes « re-plate » ont permis une meilleure distribution des charges afin de bien respecter les exigences pour l'état de service ainsi que la sécurité structurale

Les lamelles « re-plate » ont été fixées à l'aide d'une fixation directe Hilti et par la suite chauffées avec le système infrarouge « re-IR 3000 » pour activer la précontrainte.
